تحلیل پایداری زمین لغزش فرحزاد

چکیده

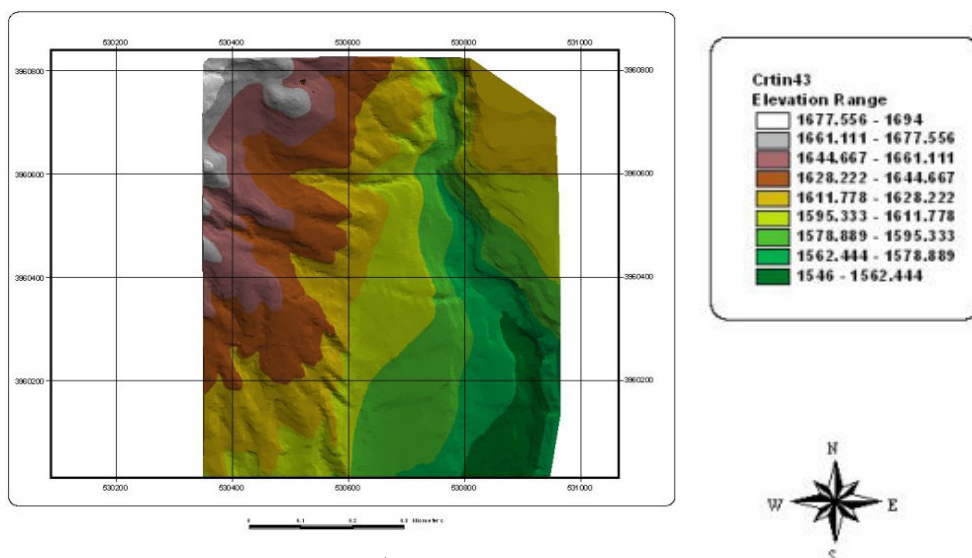
شکل ۲. مدل (TIN) سال ۱۳۴۳ منطقه فرحزاد

در نقشه توپوگرافی سال ۱۳۷۴ دره‌های قدیمی که در نقشه توپوگرافی سال ۱۳۴۳ وجود دارند، دیده نمی‌شود و آثار آن‌ها را می‌توان در داخل دره فرحزاد و بخش‌های عمیق دره ردیابی کرد. آنچه مشخص است، طی این سال‌ها نواحی تپه ماهوری در ناحیه بین کوهستان و دره فرحزاد خاکبرداری شده و در نواحی پست و دره‌ها انباشته شده است که زمین‌های مسطحی را برای ساخت و ساز آماده کرده‌اند. موارد ذکر شده در مدل^۲ (TIN) منطقه به خوبی قابل مشاهده است.

در مدل TIN^۱ منطقه فرحزاد که از روی نقشه توپوگرافی سال ۱۳۴۳ تهیه شده است، این توده لغزشی به‌صورت افزای کمانی شکل خود را نشان داده است. چنان‌که مشاهده می‌شود، در بالادست و در دیواره شمالی این توده دره‌های قدیمی منطقه قرار دارد که آب‌های ارتفاعات شمال غربی منطقه را به سمت دره فرحزاد هدایت می‌کنند. با شکل‌گیری این لغزش، آبراهه‌ها در امتداد افتگاه لغزشی ادامه مسیر داده‌اند، ولی همچنان آب‌های ارتفاعات بر اساس طبیعت خود در این آبراهه‌ها به سمت رودخانه فرحزاد حرکت می‌کنند.

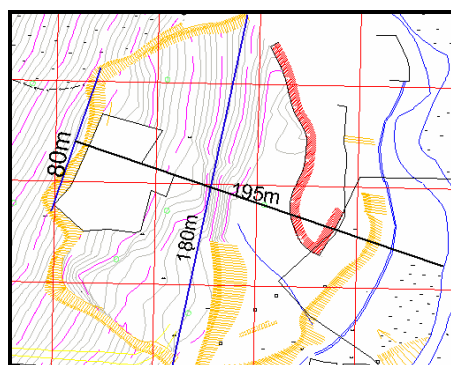
شکل ۵. ابعاد توده لغزشی شمالی

ابعاد این لغزش در شکل ۵ بر روی نقشه توپوگرافی ۱:۵۰۰ سال ۱۳۸۳ منطقه نشان داده شده است. همچنین از طریق بررسی‌های ژئوالکتریکی عمق سطح لغزش در قسمت‌های میانی این گستره حدود ۲۰ متر از سطح فعلی زمین تعیین شده است.

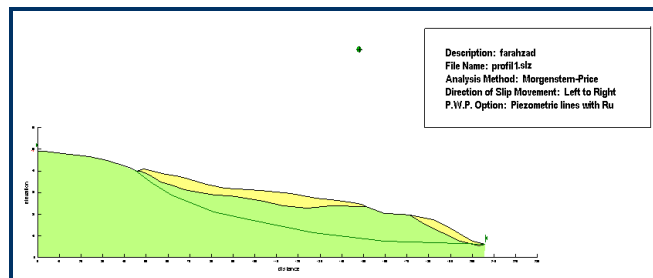
شکل ۷. پروفیل تهیه شده در نرم افزار (Slope/w) در امتداد پروفیل شماره ۱

شکل زیر توپوگرافی شیب را در راستای پروفیل شماره ۱ نشان می‌دهد که این مقطع برای انجام تحلیل پایداری شیب وارد نرم افزار (SLOPE/W) می‌گردد. سطح لغزش بر اساس پروفیل‌های ژئوفیزیکی و مشاهدات محلی ترسیم شده است.

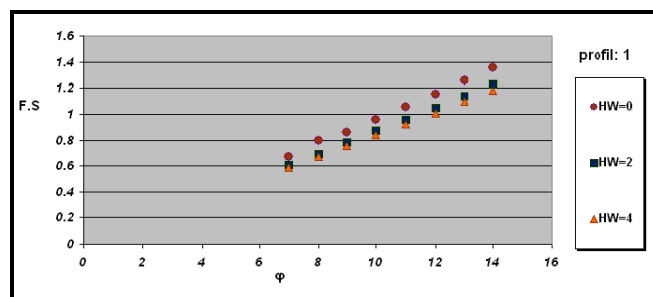
نمودار ۱. تغییرات φ بر حسب F.S به ازای تغییرات آب زیرزمینی

برای به دست آوردن پارامترهای سطح لغزش به ازای سطوح آب و مقادیر Φ_r متفاوت ضریب اطمینان در هر مقطع محاسبه شده است و نتیجه حاصل از این تحلیل‌ها در نمودار ۱ ارائه شده است.

این محاسبات برای دو مقطع دیگر نیز تکرار شده و بر اساس نمودارهای به‌دست آمده از این تحلیل‌ها، مقادیر

ϕ بحرانی (ϕ_{cr}) به ازای $F.S=1$ بدین صورت خلاصه شده است:

از جدول فوق چنین استنباط می‌شود که مقطع سوم، مقطع بحرانی است. این مقطع به موازات آبراهه قدیمی و در جهت حرکت توده رسم شده است. در این مقطع مصالح توده لغزشی با مقادیر ϕ_{cr} بالاتری نسبت به مقطع شماره ۲ پایدار می‌ماند.

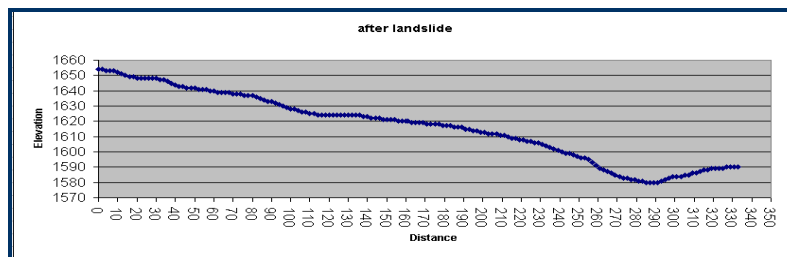
شکل ۸. پروفیل توپوگرافی در سال ۱۳۴۳ در امتداد پروفیل شماره ۳

برای بازسازی شرایط لغزش اولیه و تعیین عامل یا عوامل به‌وجودآورنده آن، این لغزش با استفاده از نرم‌افزار (Slope/W) مدل شده است. برای ایجاد این مدل پروفیل جدید در امتداد پروفیل بحرانی و بر روی نقشه توپوگرافی سال ۱۳۴۳ رسم شده است.

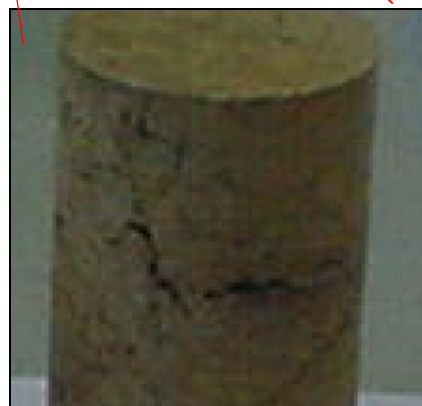
تصویر ۱. نمونه اخذ شده برای انجام آزمایش برش مستقیم

برای بازسازی لغزش اولیه، پارامترهای مقاومتی اوج مصالح درگیر در سطح لغزش اعمال می‌گردد که از آزمایش برش مستقیم به‌دست می‌آید. به‌دلیل وجود درزه‌های بسیار ریز، تهیه نمونه دست‌نخورده که بیان‌گر ویژگی‌های توف هوازده باشد و نیز بازسازی^۱ نمونه به‌صورت طبیعی آن امکان‌پذیر نیست از این نمودار و جدول برای تخمین مقاومت برشی توف هوازده استفاده شده است:

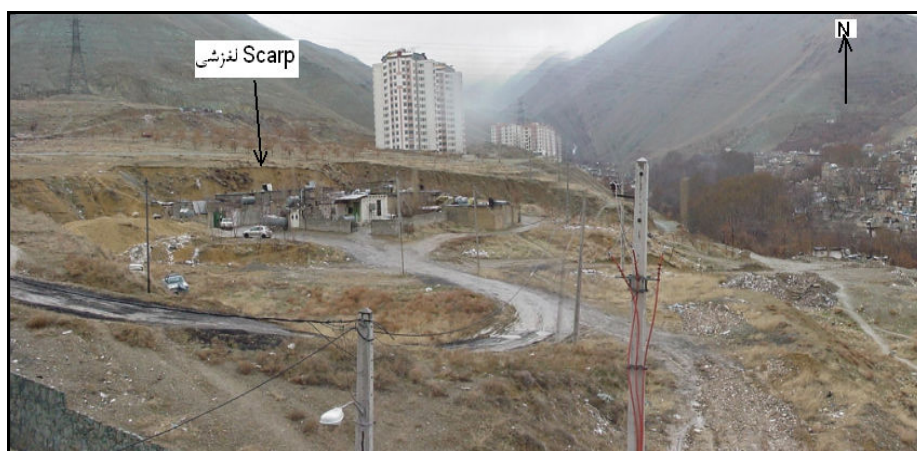
عکس ۱. زمین لغزش شمال کوی کارکنان مجلس

کجشدگی تعدادی از ساختمان‌های کوی کارکنان مجلس به سمت دره فرحزاد، شکل‌گیری شکاف‌های طولی متعدد با امتداد تقریبی شمال- جنوب با بازشدگی چندین سانتی‌متر بر روی زمین و آسیب‌دیدگی شدید ساختمان‌های زاغ‌نشین در شمال کوی کارکنان مجلس در منطقه مشاهده شده است.

- در اثر دپو کردن نخاله‌های ساختمان تخریب شده پلاک ۱۸ بر روی این توده لغزشی، ترک‌های جدیدی بر روی زمین به وجود آمده که آوار دپو شده را نیز بریده است.
 - باز شدگی شکاف پای افتگاه لغزشی با عمق زیاد در تمام باز دیده‌ها به وضوح خود را نشان داده است.
 - در ساختمان‌های زاغ‌نشین دائماً ترک‌های جدیدی در کف، دیواره‌ها و سقف تشکیل می‌شود.
- علت موارد ذکر شده را می‌توان به تجدید فعالیت لغزشی گاه به گاه توده نسبت داد. البته با توجه به ضخامت زیاد خاک دستی، نشست تدریجی خاک دستی نیز در ایجاد ترک‌ها و شکاف‌ها بی‌تأثیر نیست. تخلیه فاضلاب ساختمان‌های واقع بر توده لغزشی و نفوذ آب‌های سطحی ناشی از بارندگی که زهکش سطحی برای هدایت آن‌ها وجود ندارد نیز موجب تشدید این موضوع گردیده است.

- اولین گام برای پیش‌گیری از حرکت توده و آسیب‌های بیش‌تر، تخلیه و تخریب ساختمان‌های زاغه‌نشین و انتقال آوار حاصل از آن‌هاست. برای جلوگیری از ورود آب از بالادست توده لغزشی به سطح لغزش، اجرای زمکشی در بالادست توده نیز الزامی است.

- اجرای شمع برای پایداری این لغزش، از نظر اقتصادی مقرون به صرفه نیست و از طرفی به دلیل فعال بودن این توده و امکان ایجاد سطح لغزش جدید در تراز بالاتر، امکان گسیختگی و واژگونی شمع‌ها وجود دارد. بنا بر این ساخت تونل انتقال آب و خاکریزی دره در طول محدوده لغزشی با هدف پایداری کردن دو دیواره شرقی و غربی دره فرحزاد، طرحی اقتصادی با ضریب اطمینان زیاد است.
