## نقش ساختارهای زمین‌ساختی و گامه‌های تنش برجا بر ناپایداری دیواره شمالی معدن چاه سوار آغا

\*سهند تدبیری، محمود الماسیان، محسن پورکرمانی؛  
دانشگاه آزاد اسلامی واحد تهران شمال

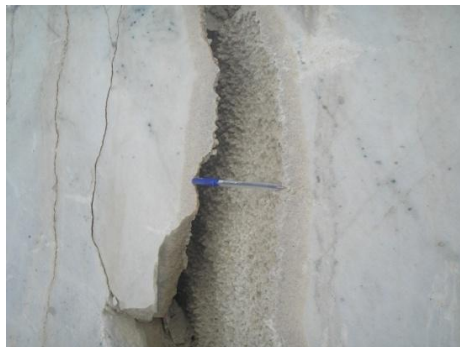
**شکستگی J10:** این درز در ایستگاه M-13 برداشت شد و در حدود ۱۱ سانتی‌متر بازشدگی دارد. درون درز قبلاً با ساختارهای ژئودی آراگونیت پر شده است. اما به‌نظر می‌رسد، در حال حاضر تحت تأثیر تنش برجا در منطقه فعال گشته و فاقد مواد پرکننده است.

شکل ۸. تصویری از درز J10، این درز دارای دو نسل پرشدگی است و در حال حاضر در حال باز شدن است

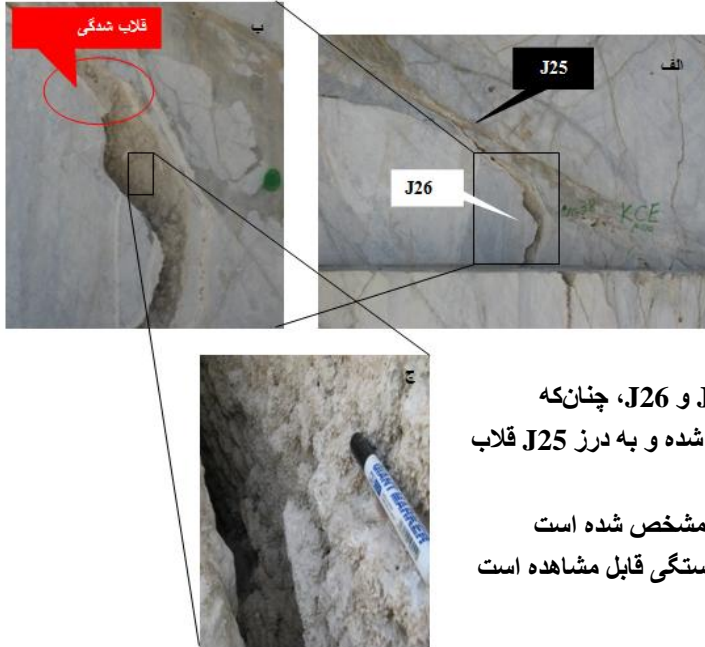
**شکستگی J26:** این درز در ایستگاه M-38 برداشت شد. این شکستگی با ابعاد بسیار بزرگ، چیزی در حدود ۳۰ سانتی‌متر باز شدگی نشان می‌دهد. این شکستگی یک شکستگی قدیمی است که قبلاً تشکیل شده و با

ژئود آراگونیت پر شده است. در حال حاضر، این شکستگی در اثر تنش‌های برجا در منطقه، مجدداً فعال شده است

و در حال باز شدن است. این درز تداوم بسیار بالایی داشته (در حدود ۲۰ سانتی‌متر)، از پله پایینی آغاز شده و در پله بالایی به درز J25 که از درزه‌های شاخص سیستم درز ۲ است، قلاب می‌شود (شکل ۱۳ الف و ب و ج).

شکل ۱۳. الف) نمایی دور از دو درز J25 و J26، چنان‌که مشخص است درز J26 از پله پایینی آغاز شده و به درز J25 قلاب می‌شود (دید به سمت شمال خاور)  
 ب) ساختار قلاب شدگی با حلقه قرمز رنگ مشخص شده است  
 ج) پرشدگی قدیمی آراگونیت در دیواره شکستگی قابل مشاهده است

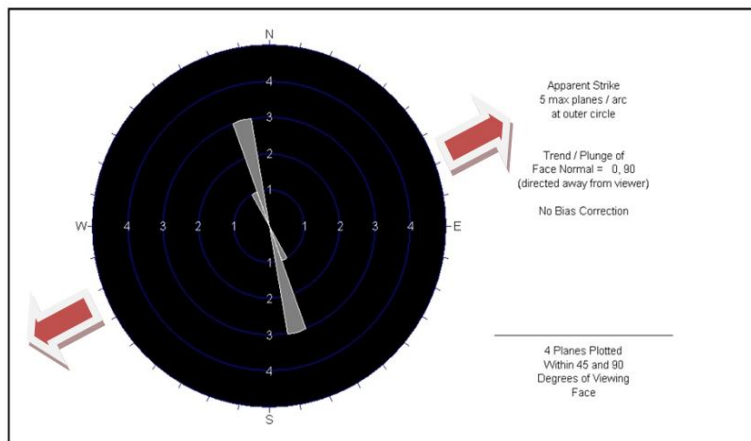
این دسته درزه‌ها که متعلق به سیستم درز یک هستند و در اثر گامه‌های تنش دیرین در منطقه به‌وجود آمده‌اند و دارای پرشدگی هستند، اما در حال حاضر در اثر گامه‌های تنش برجا، در حال بازشدن و از دست دادن پرشدگی خود هستند. چنان‌که مشخص است (جدول ۴)، این دسته درزه‌ها دارای میانگین جهت شیب N250 می‌باشند، یعنی راستای جنوب‌خاور-شمال‌باختر، با توجه به جهت بازشدگی این دسته درزه‌ها یعنی N250، نتیجه‌گیری می‌شود، تنشی با این راستا یعنی جنوب‌باختر-شمال‌خاور با ماهیتی، کششی، بر این درزه‌ها وارد می‌شود و سبب بازشدگی آن‌ها می‌گردد.

این تنش، تنش‌رهایی حاصل از فشارش است که بر محدوده بررسی شده حاکم است و سبب بازشدگی مجدد برخی از درزه‌ها و شکستگی‌های قدیمی در محدوده معدن شده است. از آن جایی که شکستگی‌های جوان ناشی از آن در حال تشکیل و رشد در منطقه هستند و فراوانی چندانی ندارند نتیجه‌گیری می‌شود که این گامه تنش بسیار جوان است. گامه تنش‌رهایی از فشارش در اثر استخراج و باربرداری سریع با حجم زیاد در مدت زمان نسبتاً کوتاه و در جهت عمود بر امتداد نیروهای فشارشی در منطقه به‌وجود می‌آید [۴]. در مورد درزه‌های بررسی شده، از آن جایی که این درزه‌ها قدیمی هستند (جدول ۴)، نیروی کششی جوان درست در جهت عمود بر صفحه درزه‌ها در حال بازکردن آن‌ها است (شکل ۱۸، پیکان‌های قرمز). این نیروی کششی در اثر باربرداری و استخراج با حجم زیاد از طبقات و پله‌های بالادست در مدت زمان نسبتاً کوتاه به‌وجود آمده است.

شکل ۱۸. روند غالب دسته درزه‌های جدول ۴ در نرم‌افزار DIPS5.1
