تحلیل پایداری زمین لغزش فرحزاد

*سیدمحمود فاطمی عقدا: دانشگاه تربیت معلم تهران
مازیار حسینی، سعید منتظرالقائم:
سازمان پیشگیری و مدیریت بحران شهر تهران
خدیجه شریفی: دانشگاه تربیت معلم تهران

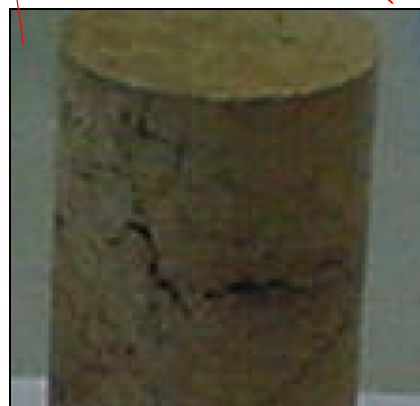
تصویر ۱. نمونه اخذ شده برای انجام آزمایش برش مستقیم

برای بازسازی لغزش اولیه، پارامترهای مقاومتی اوج مصالح درگیر در سطح لغزش اعمال می‌گردد که از آزمایش برش مستقیم به‌دست می‌آید. به‌دلیل وجود درزه‌های بسیار ریز، تهیه نمونه دست‌نخورده که بیان‌گر ویژگی‌های توف هوازده باشد و نیز بازسازی^۱ نمونه به‌صورت طبیعی آن امکان‌پذیر نیست از این نمودار و جدول برای تخمین مقاومت برشی توف هوازده استفاده شده است:

- در زمین لغزش فرحزاد که گسیختگی در توف هوازده اتفاق افتاده است به دلیل وجود درزه‌های بسیار ریز در توف، تهیه نمونه (بیان‌گر مشخصات توف در محل) برای آزمایش برش و تعیین پارامترهای مقاومتی آن امکان‌پذیر نیست و در صورت بازسازی^۱ نمونه، مقاومت‌های بسیار بالا نشان داده که معتبر نیست. لذا تحلیل برگشتی ابزاری مفید برای تعیین مقاومت توف هوازده موجود در سطح گسیختگی است.

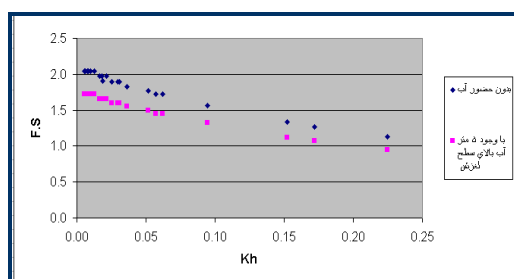
نمودار ۳. نمودار تغییرات F.S با ضریب لرزه‌ای

همان‌طور که از نمودار ۳ و جدول ۳ برمی‌آید تنها در يك مورد که $K_{II} = 0/22$ است توده ناپایدار بوده و لغزش می‌تواند به‌وقوع بپیوندد، در بقیه موارد زلزله به تنهایی نمی‌تواند باعث ایجاد لغزش گردد.

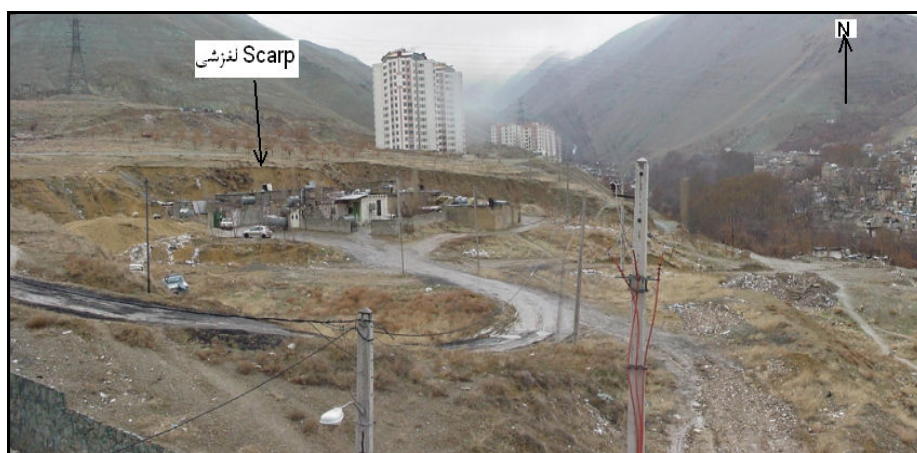
کج‌شدگی تعدادی از ساختمان‌های کوی کارکنان مجلس به سمت دره فرحزاد، شکل‌گیری شکاف‌های طولی متعدد با امتداد تقریبی شمال- جنوب با بازشدگی چندین سانتی‌متر بر روی زمین و آسیب‌دیدگی شدید ساختمان‌های زاغه‌نشین در شمال کوی کارکنان مجلس در منطقه مشاهده شده است.

- در اثر دپو کردن نخاله‌های ساختمان تخریب شده پلاک ۱۸ بر روی این توده لغزشی، ترک‌های جدیدی بر روی زمین به وجود آمده که آوار دپو شده را نیز بریده است.
 - باز شدگی شکاف پای افتگاه لغزشی با عمق زیاد در تمام باز دیده‌ها به وضوح خود را نشان داده است.
 - در ساختمان‌های زاغ‌نشین دائماً ترک‌های جدیدی در کف، دیواره‌ها و سقف تشکیل می‌شود.
- علت موارد ذکر شده را می‌توان به تجدید فعالیت لغزشی گاه به گاه توده نسبت داد. البته با توجه به ضخامت زیاد خاک دستی، نشست تدریجی خاک دستی نیز در ایجاد ترک‌ها و شکاف‌ها بی‌تأثیر نیست. تخلیه فاضلاب ساختمان‌های واقع بر توده لغزشی و نفوذ آب‌های سطحی ناشی از بارندگی که زهکش سطحی برای هدایت آن‌ها وجود ندارد نیز موجب تشدید این موضوع گردیده است.

عکس ۱. زمین لغزش شمال کوی کارکنان مجلس

- عامل فعالیت مجدد این لغزش طی سال‌های اخیر، سربار شدن خاک دستی، ایجاد ساختمان‌های زاغه‌نشین روی توده لغزشی و زیرشویی دره فرحزاد در محدوده لغزشی و... است. تخلیه فاضلاب ساختمان‌های واقع بر توده لغزشی و نفوذ آب‌های سطحی ناشی از بارندگی که زهکش سطحی برای هدایت آن‌ها وجود ندارد نیز موجب تشدید این موضوع گردیده است.

- اولین گام برای پیش‌گیری از حرکت توده و آسیب‌های بیش‌تر، تخلیه و تخریب ساختمان‌های زاغه‌نشین و انتقال آوار حاصل از آن‌هاست. برای جلوگیری از ورود آب از بالادست توده لغزشی به سطح لغزش، اجرای زمکشی در بالادست توده نیز الزامی است.

- اجرای شمع برای پایداری این لغزش، از نظر اقتصادی مقرون به صرفه نیست و از طرفی به دلیل فعال بودن این توده و امکان ایجاد سطح لغزش جدید در تراز بالاتر، امکان گسیختگی و واژگونی شمع‌ها وجود دارد. بنا بر این ساخت تونل انتقال آب و خاکریزی دره در طول محدوده لغزشی با هدف پایداری کردن دو دیواره شرقی و غربی دره فرحزاد، طرحی اقتصادی با ضریب اطمینان زیاد است.
