تحلیل پایداری زمین لغزش فرحزاد

چکیده

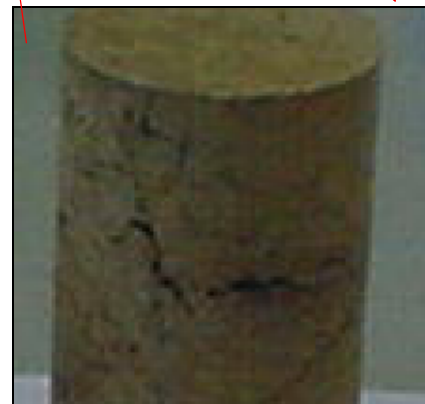
تصویر ۱. نمونه اخذ شده برای انجام آزمایش برش مستقیم

برای بازسازی لغزش اولیه، پارامترهای مقاومتی اوج مصالح درگیر در سطح لغزش اعمال می‌گردد که از آزمایش برش مستقیم به‌دست می‌آید. به‌دلیل وجود درزه‌های بسیار ریز، تهیه نمونه دست‌نخورده که بیان‌گر ویژگی‌های توف هوازده باشد و نیز بازسازی^۱ نمونه به‌صورت طبیعی آن امکان‌پذیر نیست از این نمودار و جدول برای تخمین مقاومت برشی توف هوازده استفاده شده است:
