تحلیل پایداری زمین لغزش فرحزاد

*سیدمحمود فاطمی عقدا: دانشگاه تربیت معلم تهران

چکیده

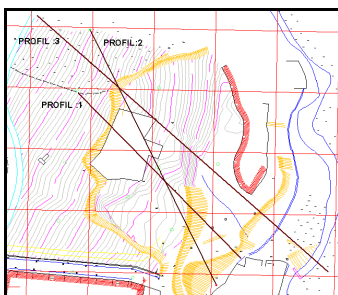
شکل ۶. موقعیت مقاطع توپوگرافی بر روی توده لغزشی

برای انجام تحلیل برگشتی، بر روی نقشه توپوگرافی سال ۱۳۸۳ پروفیل‌هایی در سه امتداد احتمالی جهت

حرکت توده لغزشی تهیه شد (شکل ۶).
