نقش ساختارهای زمین‌ساختی و گامه‌های تنش برجا بر ناپایداری دیواره شمالی معدن چاه سوار آغا

*سهند تدبیری، محمود الماسیان، محسن پورکرمانی؛
دانشگاه آزاد اسلامی واحد تهران شمال

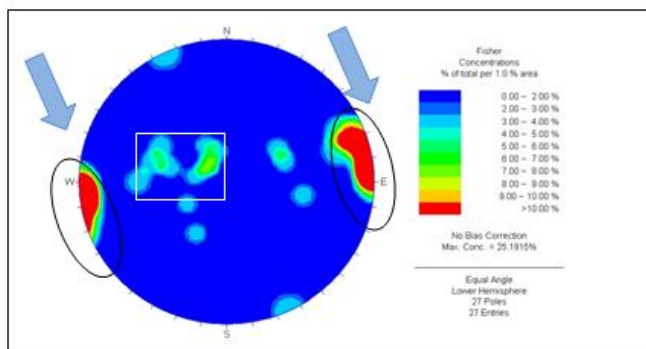
شکل ۵. نمایش محدوده‌های ناهنجاری تراکم نقاط قطبی درزه‌های شاخص دسته درزه‌ها در نرم‌افزار DIPS 5.1 سیستم درز ۱ که داخل محدوده بیضی قرار دارد، با توجه به میانگین شیب نزدیک به ۹۰ دارای دو محدوده ناهنجاری در محیط نرم‌افزار است که با پیکان آبی رنگ در شکل مشخص شده است. سیستم درز ۲ نیز داخل محدوده مستطیل سفید رنگ قرار دارد

بررسی این درزه‌ها در نرم‌افزار DIPS5.1 نشان می‌دهد که دو سیستم درز اصلی بر اساس طول و تراکم نقاط قطبی در گستره بررسی شده وجود دارد. هر سیستم درز، خود شامل چندین دسته درز است. دسته درزهای این دو سیستم درز خوردگی، اغلب دارای طول زیاد است و تمام دیواره‌های کارگاه را بریده‌اند.
